Vorhaben - Nr.: L-TL 403
Objekt: Abbruch der Süßwarenfabrik Taucha
hier: Abschlußbericht

Sehr geehrte Frau Böttcher,
anbei erhalten Sie den Abschlußbericht für die Abrißarbeiten der ehemaligen Afro-Werke in Taucha.

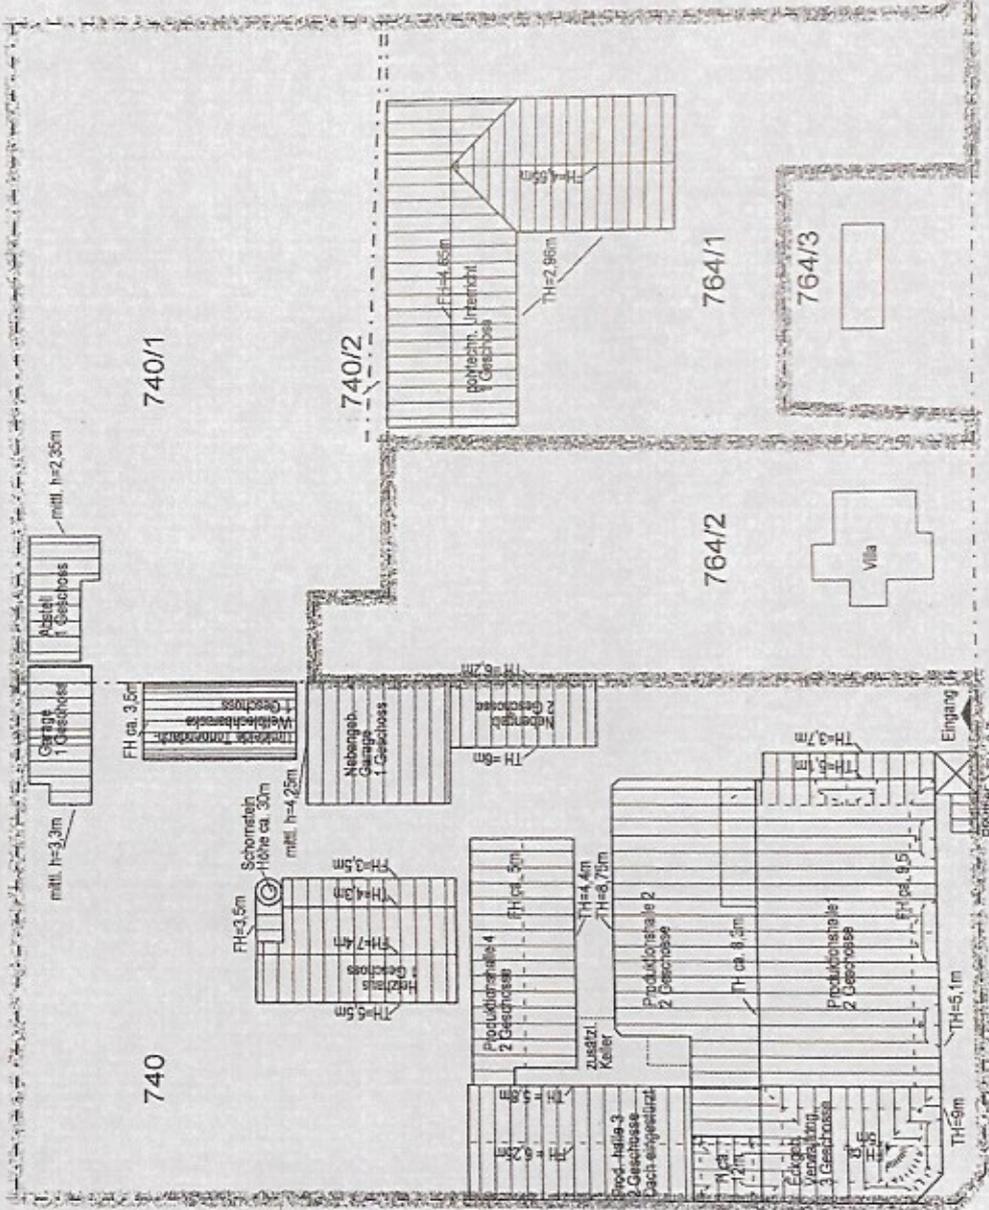
Bewertungsgebiet

Flurstücksgrenze

Leipziger Straße

Freiligrathstraße

IBS INGENIEURGENEWSCHAFT FÜR BAU- UND SACHVERSTÄNDIGENWESEN Torgauer Str. 55, 04133 Blomberg, Tel.: 03423/ 68 430 Fax: 03423/ 68 4317	
Objekt: Objekt-Nr.: Projektbezeichnung:	003/004 Wertermittlung Industriebrache Freiligrathstr., Taucha
Maßstab: 1:500	Datum: 11.2.04
Lageplanskizze	
Blatt: Jantzen
